トンネル覆工面調査

交通規制のいらない、
路面とトンネル覆工面の調査ができる道路性状測定車。

イーグル L&L System

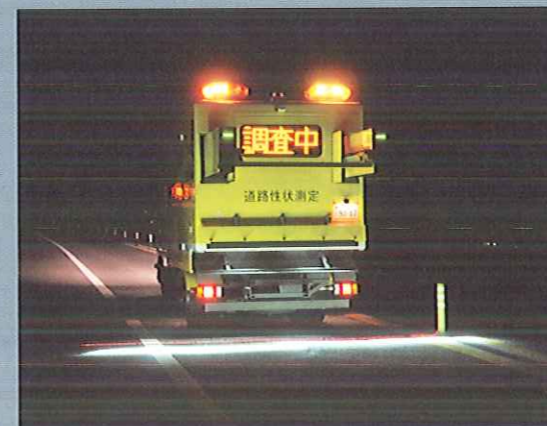
路面性状調査

一般車両と同じ速度で走りながら路面もトンネル覆工面も高精度で測定

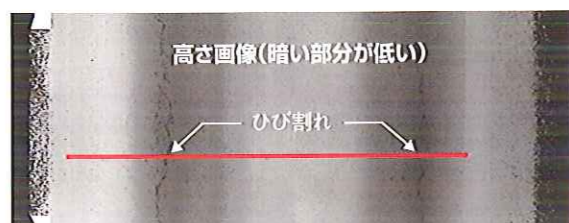
光切断方式による3次元形状測定
